EL CAMBIO DE
PARADIGMA EN LA
ARQUITECTURA
DOMÉSTICA LINARENSE
LA VIVIENDA BURGUESA (1876-1909)

ARQUITECTURA DOMÉSTICA LINARENSE - LA VIVIENDA BURGUESA (1876-1909)
ACADEMIA DE ESGRIMA LÁSER

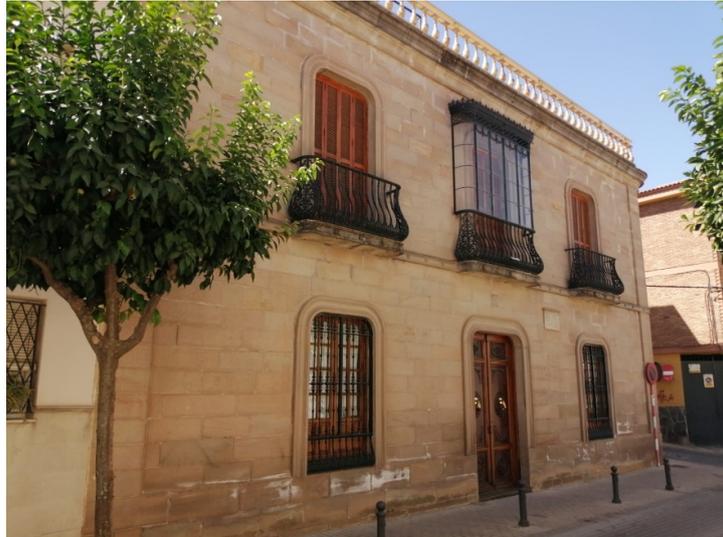
Fig 7: calle Federico Ramírez, 16. Realizada por el autor.

- **Casco Antiguo:** destaca la casa de Federico Ramírez (hacia 1876, fig. 7), en el 16 de la calle del mismo nombre. Recogida por Casuso Quesada (1998, p. 418) y Martínez Aguilar (2014, p. 175), cabe señalar sus balcones en la primera planta, de forma bulbosa, junto con el mirador del balcón central, y los vanos rematados con arco deprimido, recurso poco empleado en Linares.

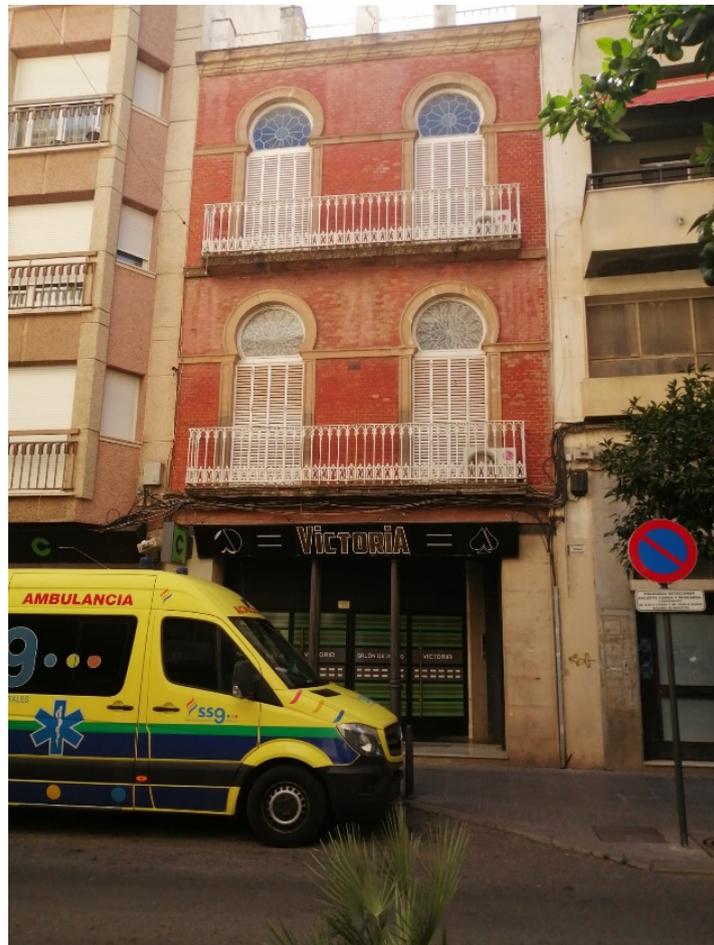
Fig. 8: calle Corredera de San Marcos, 26. Realizada por el autor.

- **Arroyo Moredillas:** se puede señalar Corredera de San Marcos 26 (1891, Miguel Umbert, fig. 8), con presencia en las obras de Casuso Quesada (1998, p. 431) y Martínez Aguilar (2014, p. 191). Presenta la curiosidad de sus arcos de herradura, ejemplo único, y fachada de ladrillo. En la planta baja se observan esbeltas columnas de fundición, también ejemplo único de su uso en cuanto a visibilidad por los transeúntes. Sin embargo, no se puede verificar su originalidad debido a las reformas realizadas en la planta baja.

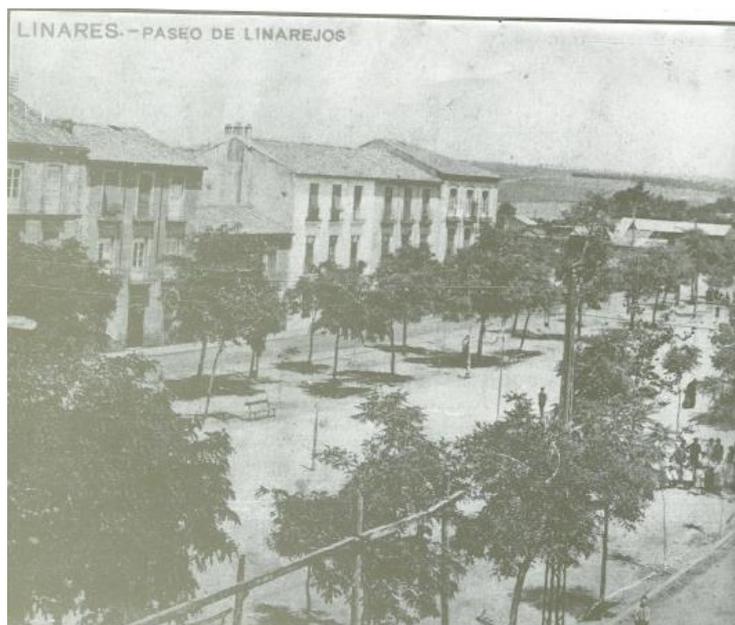
Fig. 9: Paseo de Linarejos entre finales del siglo XIX y comienzos del siglo XX. Extraída de: Sánchez Caballero, J. (1991). Linares en el recuerdo. Álbum de fotografías. Edita J. Martínez Tíscar. P. 50.

- **Paseo de Linarejos** (fig. 9): no se han encontrado ejemplos recogidos en las obras consultadas, ya que la práctica totalidad de las construcciones de finales del siglo XIX y principios del XX han desaparecido. Sin embargo, se pueden señalar dos aparentes supervivientes, los números 12 y 40. Destaca la simetría de sus fachadas y la jerarquización de las plantas en el número 40. Sánchez Caballero (1991, pp. 45-47, 50, 52, 56-57) recoge algunas estampas que transmiten la apariencia del Paseo de Linarejos entre finales del siglo XIX y principios del XX.

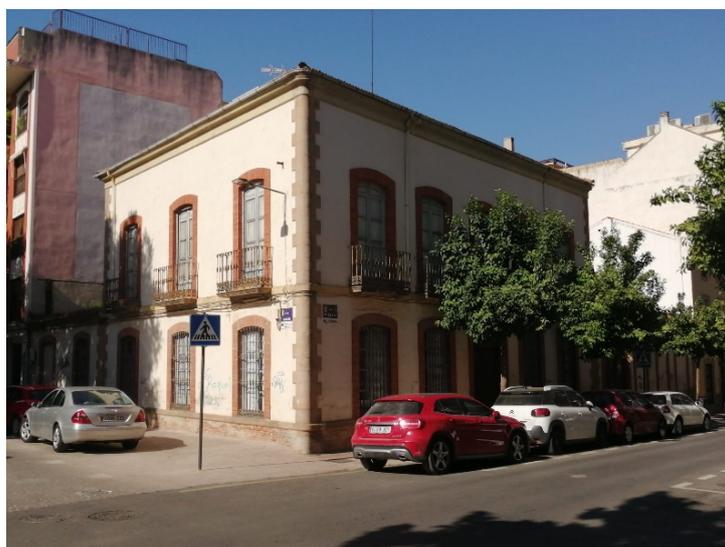
Fig. 10: calle Viriato, 24. Realizada por el autor.

- **Plaza de Colón** (Fig. 10), calle Doctor (fig. 11), calle Marqués (fig. 12):
 - Aunque sin acceso principal hacia la Plaza Colón, se puede citar el 24 de la calle Viriato, obra de Francisco de Paula Casado en 1902 (Casuso Quesada, 2012, p. 393). Se puede advertir el recercado de vanos de arco escarzano en ladrillo, el zócalo que combina arenisca y ladrillo, y la indicación de los extremos de la fachada por medio de un ligero almohadillado.

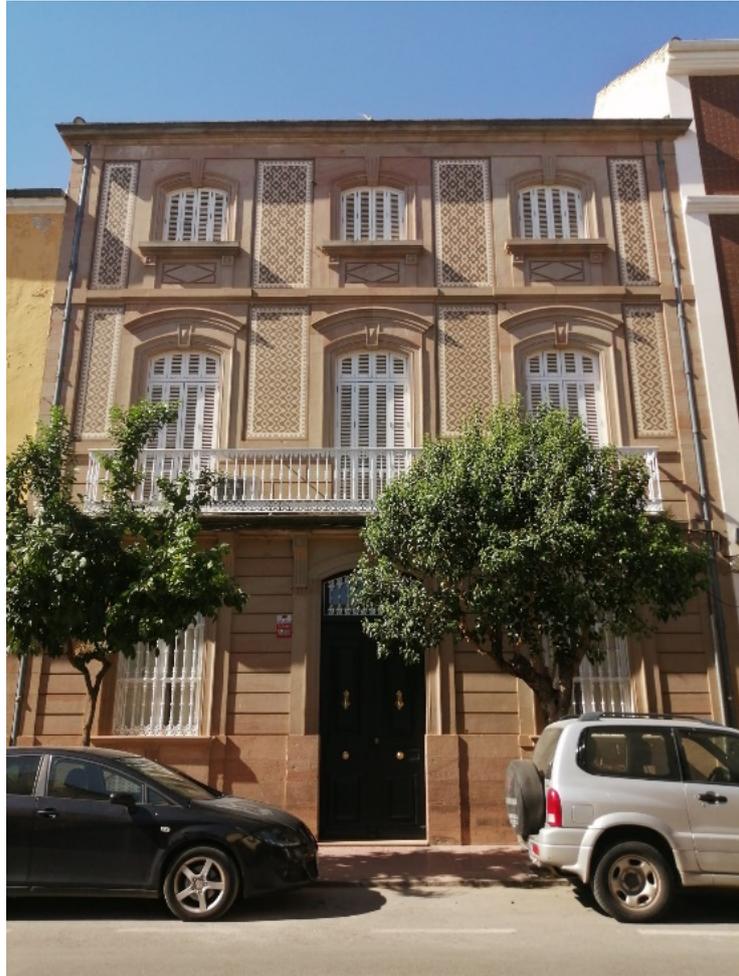
Fig. 11: calle Doctor, 8. Realizada por el autor.

- Por otra parte, se encuentra la segunda sede del viceconsulado inglés en la calle Doctor, 8 (1893). Recogido por Casuso Quesada (1998, p. 431) y Martínez Aguilar (2014, p. 203), destacan sobremanera su decoración cerámica de motivos geométricos, por medio de paños dispuestos en la planta noble y segunda. La planta baja está decorada con un estriado horizontal y, además, revela la existencia de semisótano, así como permite observar las ménsulas que sostienen el balcón corrido de la planta noble.

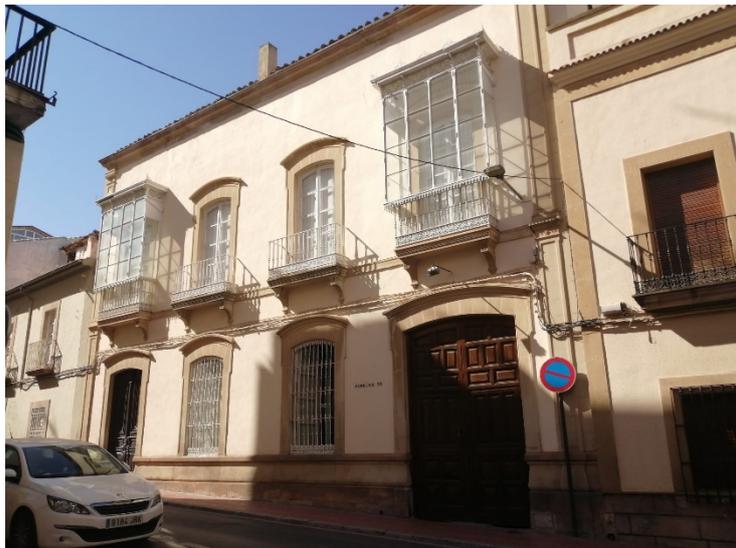
Fig. 12: calle Marqués, 28. Realizada por el autor.

- Por último, la casa de don Faustino Caro Piñar en el número 28 de la calle Marqués, fechado en 1901 con autoría de Francisco de Paula Casado (Martínez Aguilar, 2014, p. 209), de la que se pueden citar los miradores de la planta noble en los vanos de los extremos de la fachada. Bajo ellos, el acceso peatonal en la izquierda, y el de carruajes a la derecha. Estos vanos, como el resto, se rematan con arco escarzano, y se decora con moldura en forma de oreja. Los extremos de la fachada se demarcan con pilastras y el zócalo presenta un leve abulbamiento en los sillares superiores.

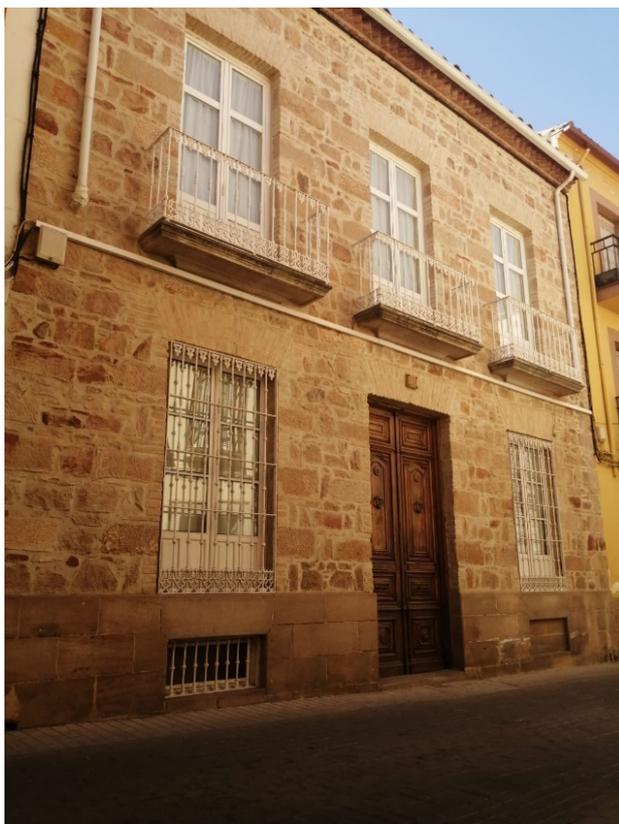
Fig. 13: calle Federico Ramírez 28. Realizada por el autor.

- **Casco Antiguo:** calle Federico Ramírez, 28 (fig. 13). Destacan el zócalo de sillería, la fachada de mampuesto, y su combinación con dinteles de ladrillo como cerramiento de los vanos.

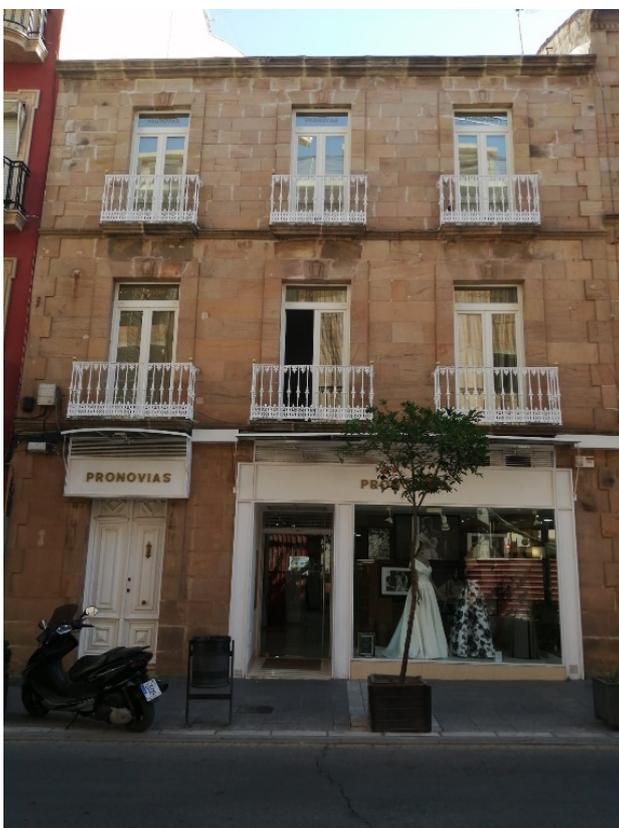
Fig. 14: calle Isaac Peral, 37. Realizada por el autor.

- **Arroyo Moredillas:** calle Isaac Peral, 37 (Fig. 14). Las claves de los dinteles decoradas con pentágonos delatan la autoría del proyecto por Francisco de Paula Casado. También puede considerarse el número 39 de la misma calle.

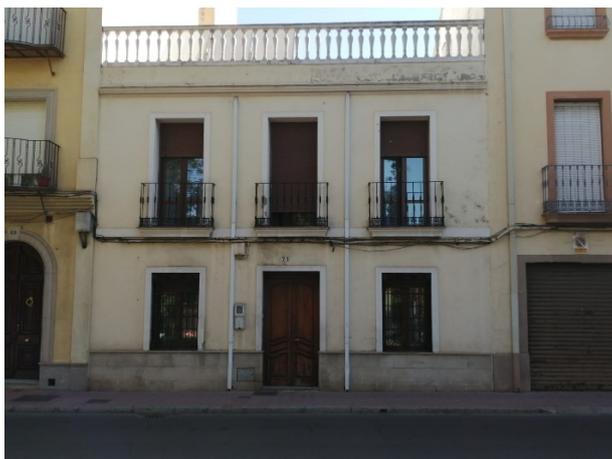
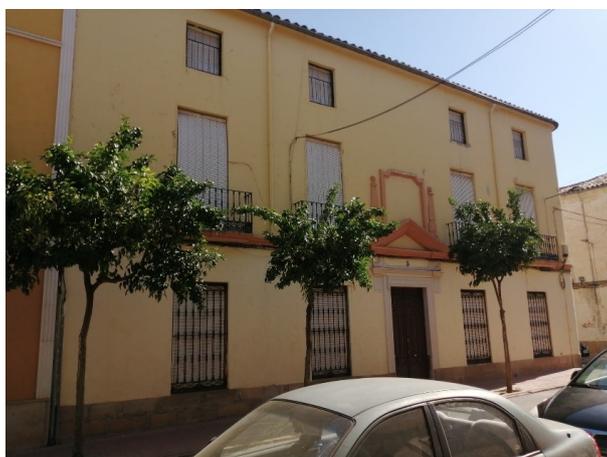
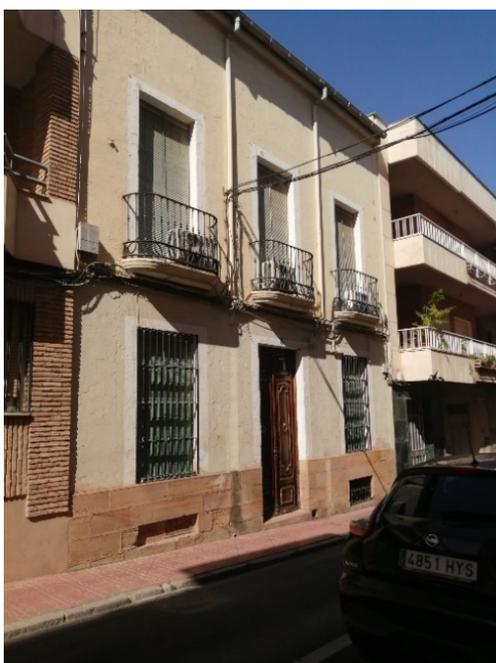
- **Paseo de Linarejos:** se pueden volver a citar los ejemplos de los números 12 y 40, al no conservarse otros.
- **Plaza de Colón** (fig. 15), calle Doctor (fig. 16), calle Marqués (fig. 17): aunque emplazada oficialmente en la calle Julio Burell, 71, se puede considerar esta vivienda al dar su fachada al límite original de la Plaza, separado de la misma por la extensión de la calle Viriato. En la calle Doctor, el número 3, con zócalo de sillería, moldura que marca la separación entre la planta baja y la noble, y el frontón con pináculos adosados sobre el acceso principal. Por último, el número 8 de la calle Marqués, con zócalo de sillería, simetría de los vanos en la planta baja y la primera, y los balcones de esta última con forma de arco deprimido.
